Charakteristik und Maßnahmen für die Instandsetzung von punktuellen Instabilitäten am Bahnkörper in Schotterbauweise

Masterarbeit Simon Sack

Praxispartner: STRABAG Rail GmbH

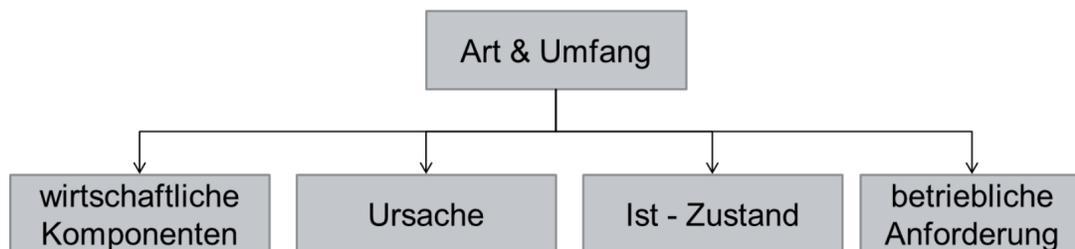
SACK, S. (2017), Einflussfaktoren auf die Art der Instandhaltungsmaßnahme, eigene Grafik

Die Art und der Umfang muss vor allem an die betrieblichen Anforderungen angepasst werden. Hierbei ist insbesondere die Dauer der Sperrpause zu nennen.

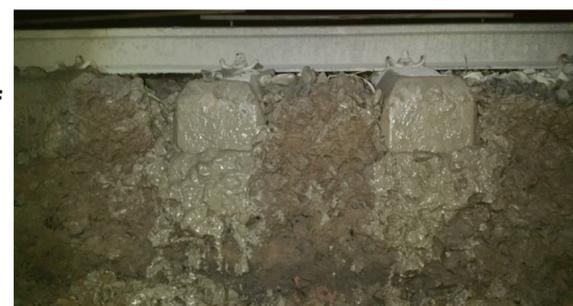
SACK, S. (2017), freigelegte Schwellen, eigene Fotografie

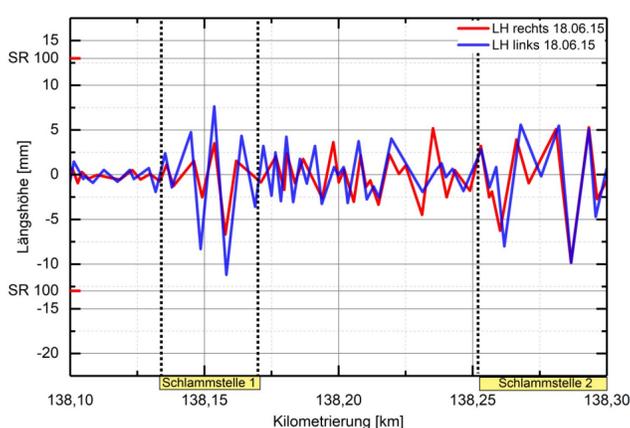
SACK, S. (2017), Längshöhenverlauf, eigene Grafik

Die Auswertung von durchgeführten Handersatzmessungen und durch die DB Netz AG zur Verfügung gestellter Gleismessdaten, insbesondere die der Längshöhen, im Bereich punktueller Instabilitäten zeigt wichtige Erkenntnisse, wenn es um die Entwicklung punktueller Instabilitäten und die Wirkung von Instandhaltungsmaßnahmen geht.

- erhöhte Längshöhenamplitude im betroffenen Bereich
- erhöhte Wellenlänge der Längshöhe
- Überschreitung des unteren SR₁₀₀-Wertes
- exponentielles Wachstum
- nicht überhöhte Schienen weisen einen größeren Längshöhenfehler auf (vgl. Abbildung Längshöhenverlauf Schlammstelle 1)
- keine nachhaltige Instandhaltungsmaßnahmen („Gedächtnis des Gleises“)

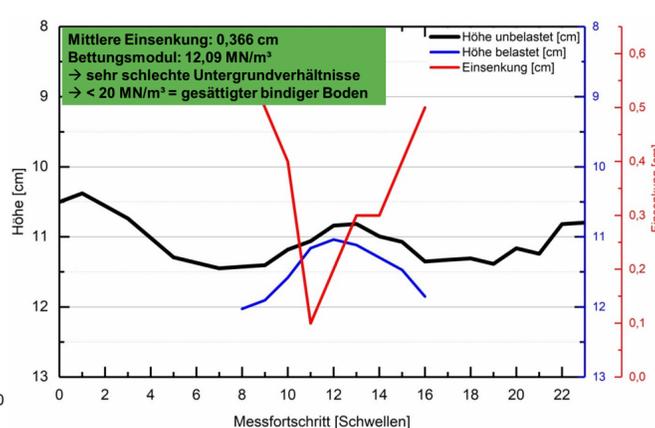
SACK, S. (2017), Ergebnis Einsenkungsmessung, eigene Grafik

Des Weiteren wurde an einer ausgewählten Schlammstelle der Bettungsmo-
dul des gesamten Bahnkörpers anhand einer Einsenkungsmessung nach
ZIMMERMANN berechnet. Mit dem berechneten Bettungsmo-
dul lassen sich Rückschlüsse auf die anstehenden Untergrundverhältnisse ziehen.

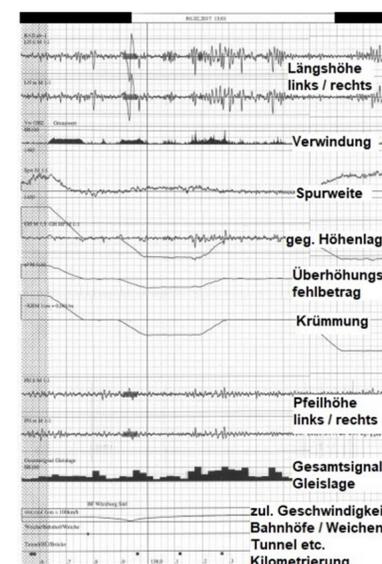
DB NETZ AG (2017), Gleismessschrieb, zur Verfügung gestellte Daten
