Bestimmung der Charakteristik von punktuellen Instabilitäten anhand von Gleismessdaten

Bachelorarbeit von Anastasia Frolenkow
 Betreut von Dr.-Ing. Sebastian Rapp
 Bearbeitungszeitraum 11.2018 - 05.2019

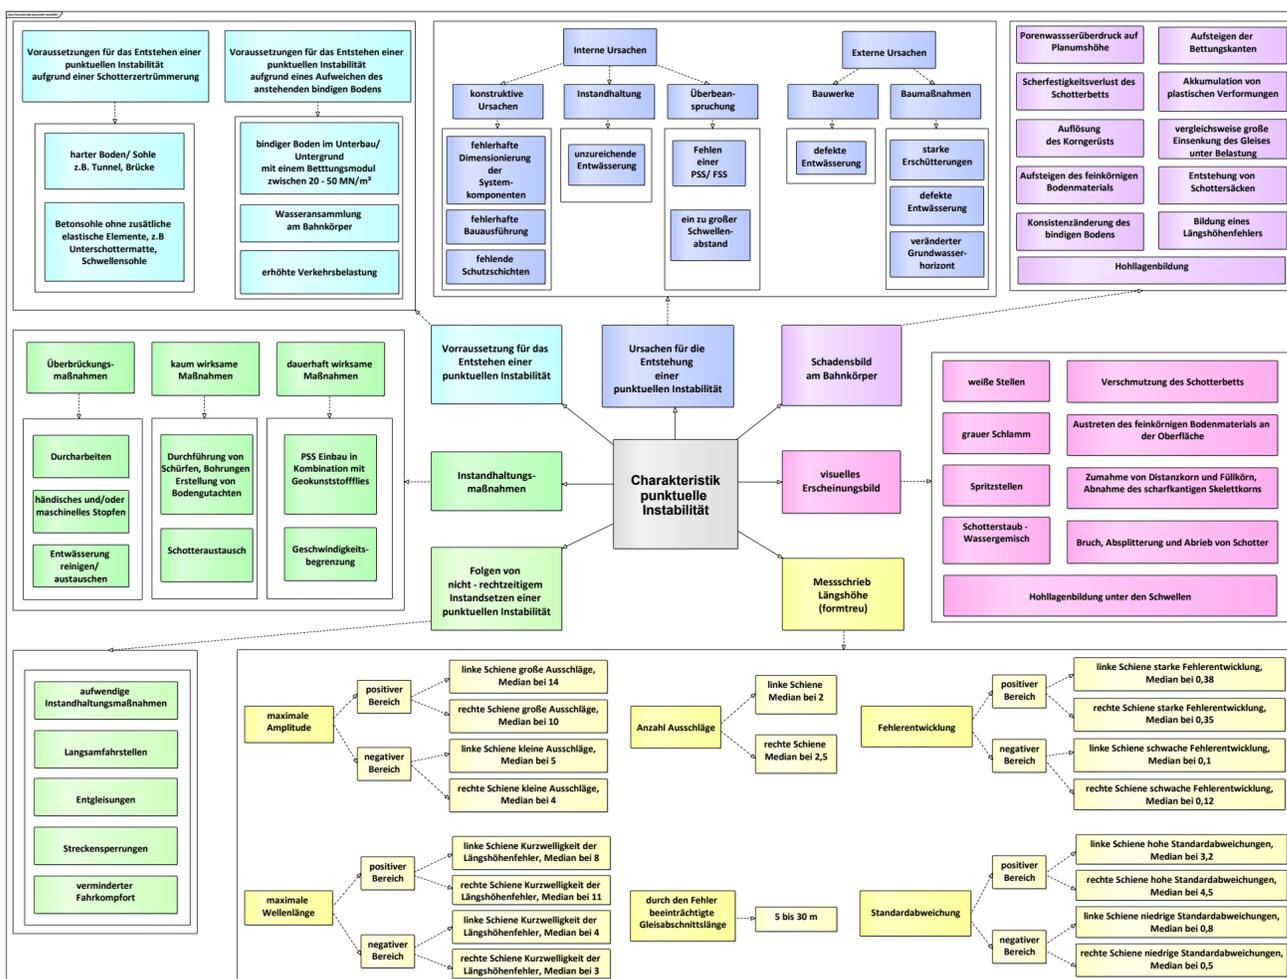
Abbildung 1: Charakterisierung einer punktuellen Instabilität

Wesentliche Ergebnisse (siehe Abbildung 1):

- die untersuchten punktuellen Instabilitäten besitzen einen Wellenlängenbereich zwischen $4 \text{ m} \leq \lambda \leq 25 \text{ m}$
- zu wirksamen Instandhaltungsmaßnahmen zählen: Einbau einer Planumsschutzschicht in Kombination mit einem Geokunststoffflies
- kaum wirksame Instandhaltungsmaßnahmen sind: händisches/ maschinelles Stopfen, Durcharbeiten, Schotteraustausch, Durchführen von Schürfen/ Bohrungen und Reinigen der Entwässerungsanlagen

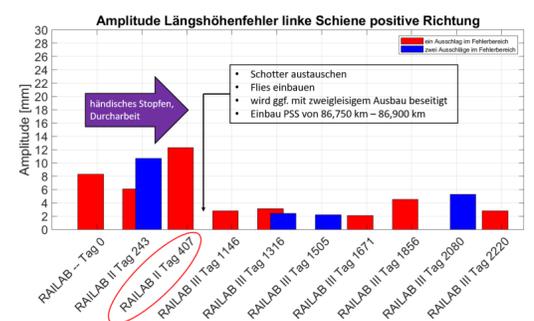
Abbildung 2: Durchgeführte Instandhaltungsmaßnahme: Einbau einer Planumsschutzschicht in Kombination mit einem Geokunststoffflies

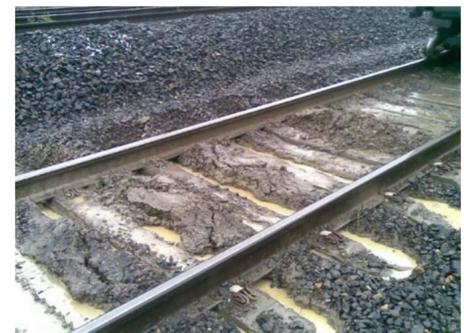
Abbildung 3: Finaler Zustand einer punktuellen Instabilität (Quelle: Australian Rail Track Company LTD)
